# FANGSTKONTROLL I KOLMULEFISKET

M/S Vikingbank, mars 2023

TOKTRAPPORT  
Nr.13 2023

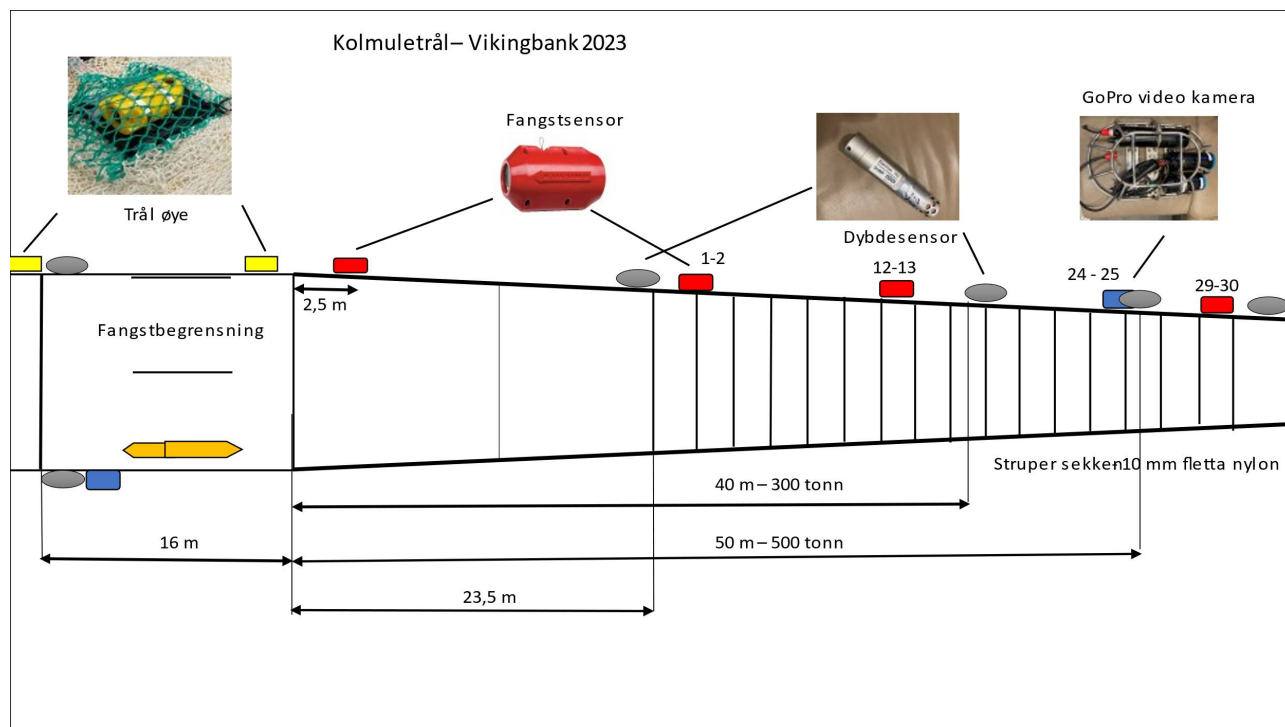
Figur 1 : Plassering av sensorer på trålen.

I tillegg til kamerasystemene ble det satt på 7 stk. Starmon dybdesensorer, en på babord tråldør, en på sondenettet, to på fangstbegrensningsseksjonen og tre stk. på trålsekken. I tillegg ble det påmontert to sensorer med ekkoloddfunksjon (tråloye), en bak i belgen og en foran på trålposen, samt fire mengdesensorer fra Marport. For å overvåke trållåpningen ble det benyttet Furuno sonar (Sonden) på headlina. Se figur 1.

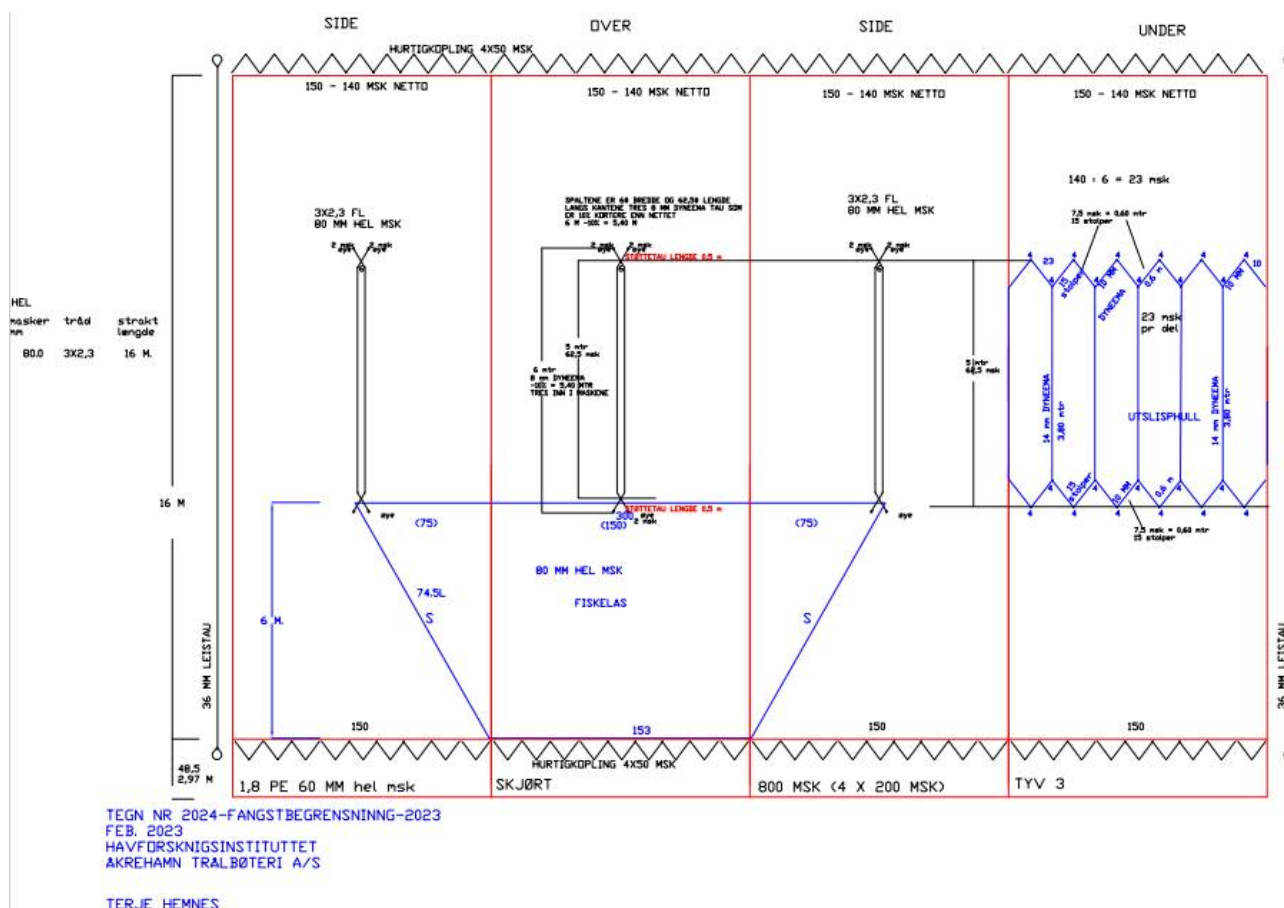
Figur 2 : Tegning av fangstbegrensningssystemet som ble brukt under toktet.

Åkrehamn Trålbøteri har bygget en 16 m lang fangstbegrensningsseksjon med sekskant masker i bunnen og splitter i sidene og i taket, se figur 2. Med hjelp av videokamera vil vi se om det er fangsttap under tråling. Det blir testet 10 mm hvitt fletta nylontau og 12 mm blå Danline tau for overbinding av trålsekk for å få en buffer bak i sekken.

Fangstbegrensningssystemet er en firpanels nettseksjon på 16 m som monteres mellom sekken og forlengelsen. Hvert panel har en bredde på 150 masker inkludert leis i 80 mm maskestørrelse. I underpanelet er det innmontert seks sekskantmasker som er 5 m lange. I side- og topppanelet er det montert 5 m lange langsgående spalter, en i hvert panel. Det er tredd et Dynema tau på kvar side av spalten, tauet er 10 % kortere enn selve åpningen. Spaltene utvides til en sirkulær åpning når sekken fylles opp og sekken utvides på grunn av fiskemengde.

Under toktet tester vi en ny fiskelås i fangstbegrensningsseksjonen. Fiskelåsen er festet i underpanelet, ca. 0,3 m bak sekskantmaskene i underpanelet og festet stolperett halvveis ned på sidepanelene. Typen fiskelås har vært brukt i andre fiskerier med gode resultater. Når fangsten fyller opp i trålposen blir fiskelåsen presset gradvis ned og vil dermed stenge og forhindre tap av fangst.

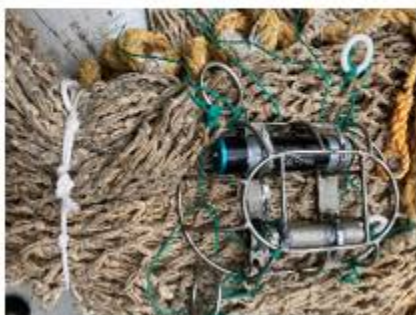
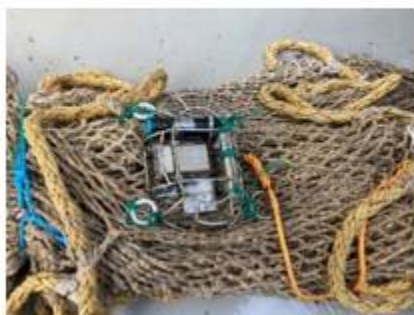
Bilde 1 : venstre - knytt over med 10 mm nylon, midten - knytt over med 12 mm blå Danline, høyre - forberede før overbinding.

På toktet ble det brukte en enkel stropp til overbinding av trålekken. I hal nr. 1 og hal nr. 2 testet vi en 10 mm flettet hvitt nylontau som har en bruddstyrke på ca. 1500 kg, se bilde 1, venstre. Overbindingen ble festet mellom rundstropp 24 – 25 på kolmulesekken, talt fra frampart av sekken og bakover. Tauet vi benyttet ble for svak og løste ut under tråling før innhivingen av trålvaier og dører. På hal 3 byttet vi overbindingstauet til 12 mm blå Danline med bruddstyrke på ca. 2700 kg, se bilde 1, midten. Tauet ble knytt over sekken mellom rundstropp nr. 29 og 30. Denne stroppen løste ut mellom 150 m dyp og 200 m dyp når trålen er på vei opp til overflaten. Før en setter på overbindingen rundt trålposen, løftes den opp med kran og en «spesial stropp» rundt posen som vi strammer til ved hjelp av mantelvinsj og posen presses sammen, se bilde 1, høyre. Med denne metoden blir det lettere å få overbindingen stram nok slik at en unngår lekkasje til bakdelen av posen under fiske.
