# FANGSTKONTROLL I KOLMULEFISKET

M/S Morten Einar, mars 2023

TOKTRAPPORT  
Nr.15 2023

Catch control in the blue whiting fishery

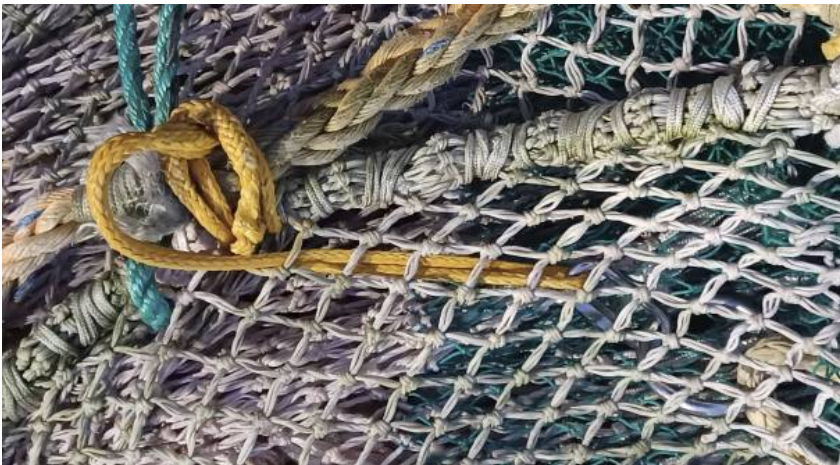
Bilde 4. Dyneema tau festet med p-ledd til stålring. Rundstroppen på fiskelåsen går gjennom stålringen.

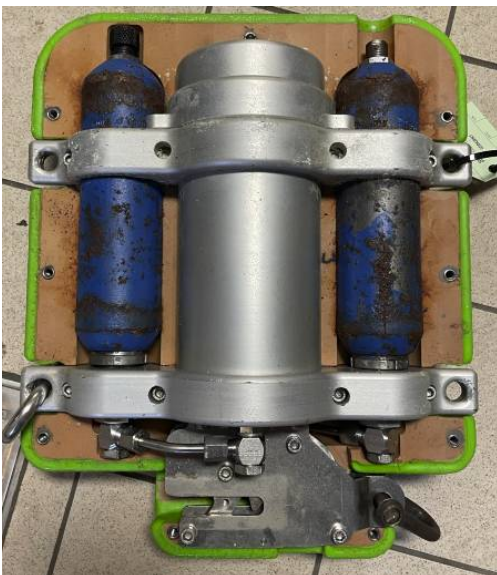
Bilde 5. Dekselet på den mekaniske utløseren måtte fjernes for å få inn sjakkel (nederst til høyre på bildet).

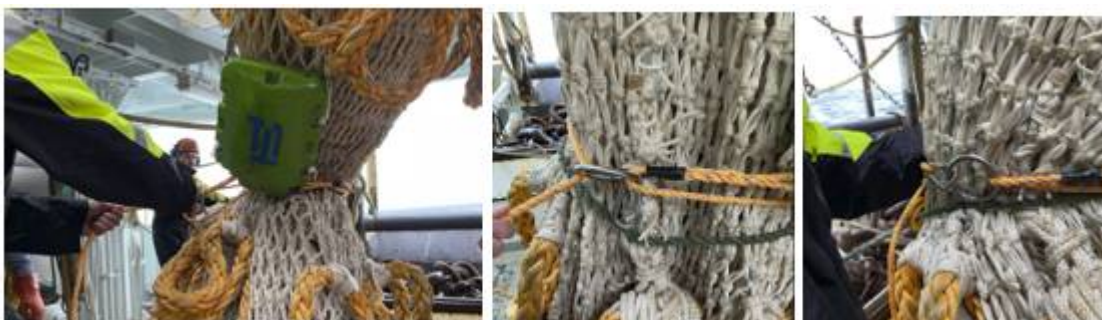
Bilde 6. Montering av utløser. Etter at utløseren var festet på sekken ble en stropp strammet rundt for å knipe sammen sekken. Deretter ble utløserstropp strammet rundt sekken, målt og spleist.

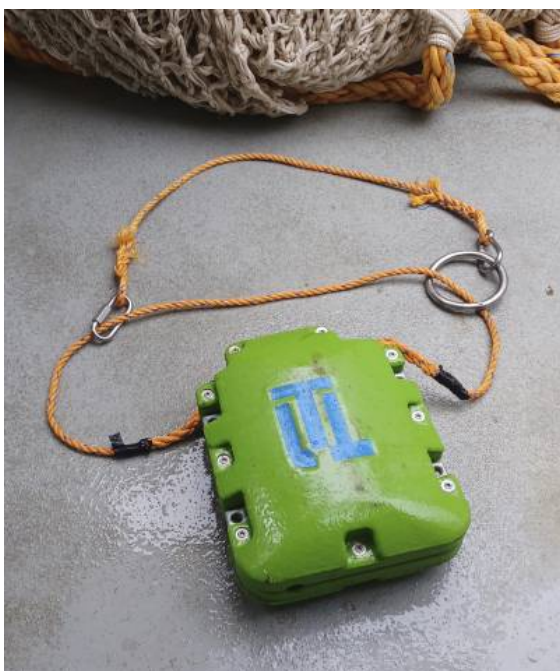
Bilde 7. Festemåter for mekanisk utløser.

Den mekaniske utløseren skal klare å holde og slippe 1500 kg. For å redusere belastning på kroken ble en løkke festet i festeøret bak på utløseren og sjaklet i utløserkrok. En stropp ble sjaklet i denne løkken, rundt sekken og i en stor ring på løkken. Denne ringen var stor nok for at kroken i utløseren kunne gå igjennom. Vi mistet to slike ringer før vi fant på å knyte en tynn sikkerhetstråd fra ring til utløser.

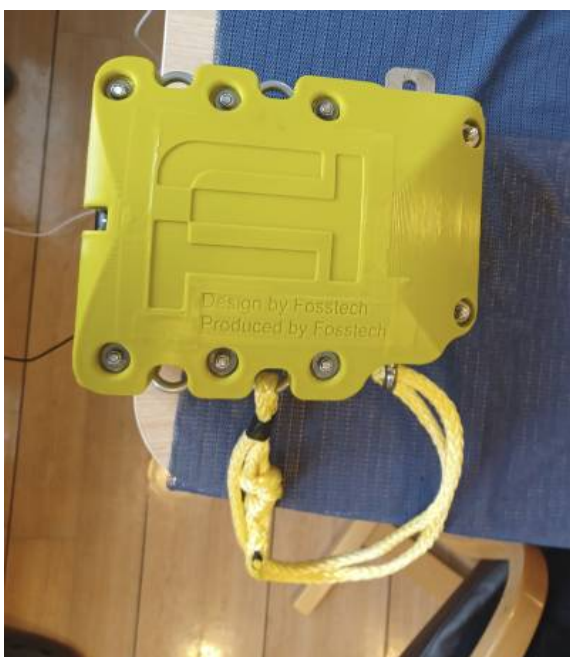
Bilde 8. Festemåte for elektronisk utløser.

Utløseren kan kun holde og slippe 800 kg. Men den har rustfrie festeører som vi antok var sterke nok. En kraftig Dyneema stropp festes i ett av festeørene, ring tres på stroppen og den sjakles deretter i utløserkroken. Sekken strupes ved å sjakle en stropp i øyet øverst til venstre, sette stroppen rundt sekken og sjakle i ringen på samme måte som med den mekaniske utløseren.

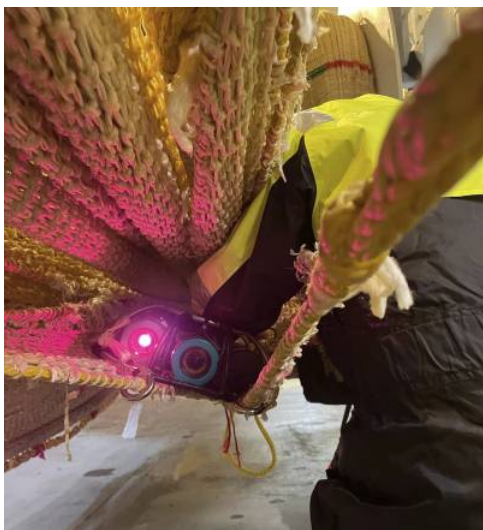
Bilde 11. Kamera montert inni fangstbegrensningsseksjonen, fremst på de store maskene i bunnpanelet.

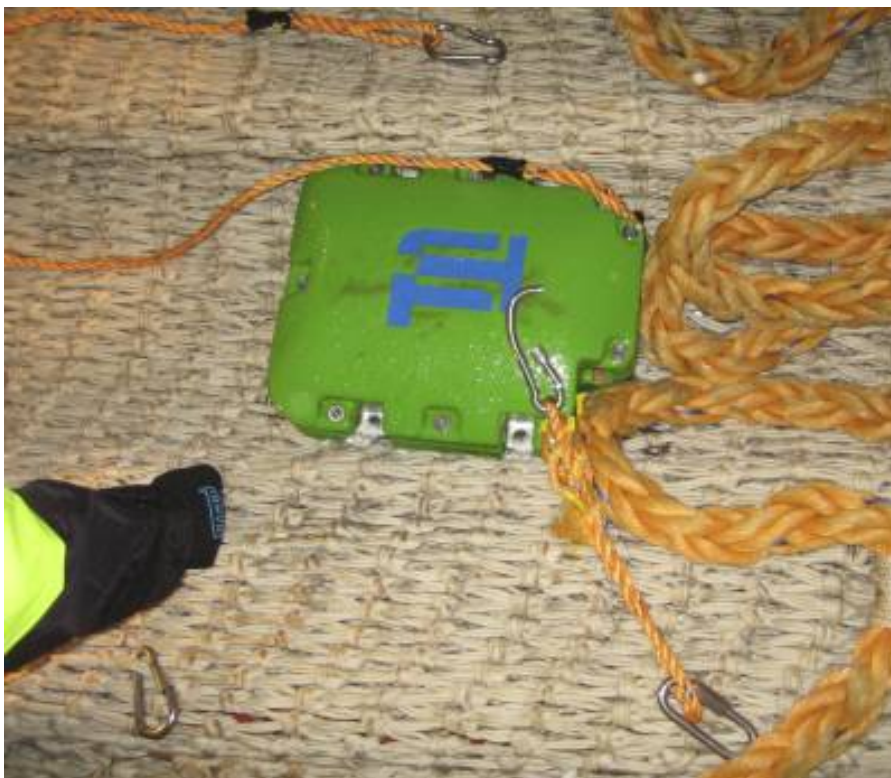
Bilde 15. Mekanisk utløser. Karabinkrok rettet opp etter første hal.

Karabinkrok på utløseren hadde rettet seg opp. Det viser seg at de har bruddstyrke på 730 kg, men det oppdaget vi ikke før senere. Etter første hal ville ikke utløserkroken låse seg, og den mekaniske utløseren kunne derfor ikke brukes igjen.

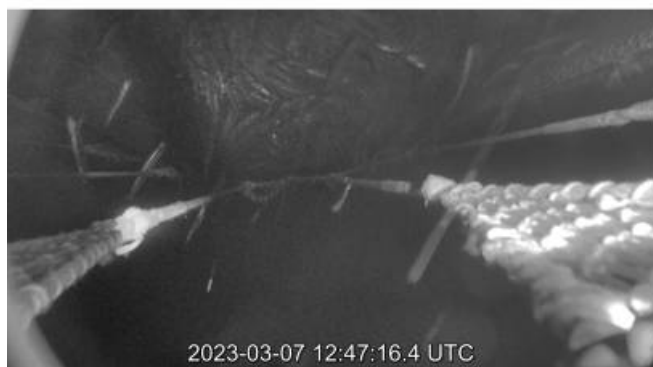
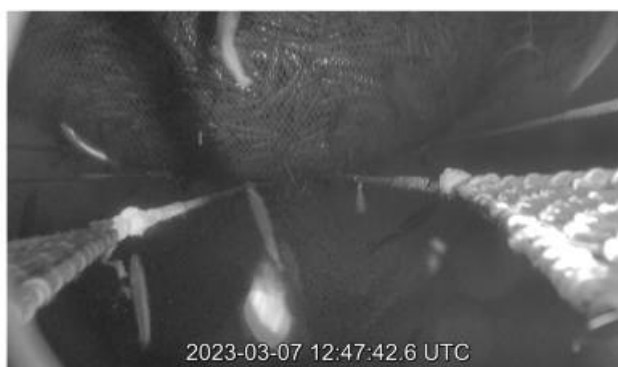
Bilde 16. Ca. 500 tonns hal, sekvenser i kronologisk rekkefølge; (1) fisk går ut etter at sekken er full, (2) Innhiving, (3) Fiskelås sperrer fisken inne i sekken, (4) Fiskelås kommer frem, antakeligvis i forbindelse med utvidet svømmeblære og sekkens ekspansjon.

DV kamera på utslippsåpning viser hele maskens lengde og vi ser godt til sidene. En del fisk går ut. Når vi kommer grunnere ser vi fiskelåsen blåse mot oss (nedover), ser ut som den fungerer etter hensikten. Glass på lys som sto ved utløserkamera ble knust, kan ikke se utløserdyp fra kamera. Vi ser fiskelås trekkes inn i sekken, estimert kl. 12:48:17, som er 96 m dyp. Oppstigningshastigheten på sekken er ca. 2,5 m/sek på 100 m, så kan ha vært inntil 10 m (4 sek) tidligere. Karabinkrok på utløseren røk da, før utløserkroken åpnet.

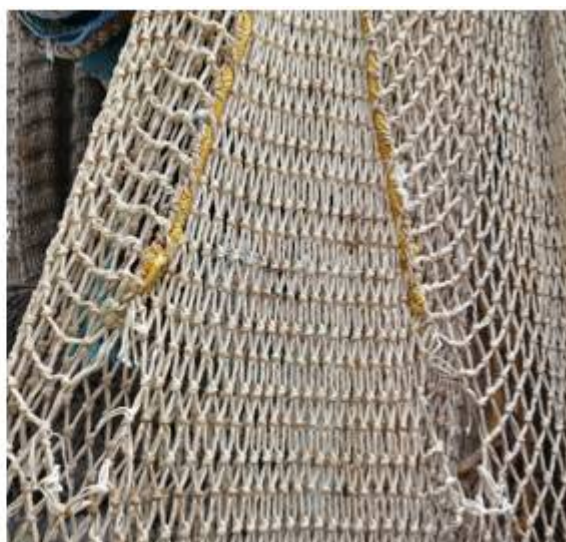
Bilde 19. Selve spaltene (topp og sider) og tauene rundt har holdt seg (bilde til venstre, men ved enden på V-ene på spissene slites hull. Det samme gjelder for alle de tre spaltene.

Etter siste hal ble fangstbegrensningsseksjonen innsisert. Hullene var i god forfatning, V-formete spisser foran og bak spalter river hull i notlinet. P-ledd fra Dyneema stroppe i leis til stålringer på rundstroppen på fiskelås er begge slitt av. Hull i notlinet på fiskelåsen som ble skåret etter hal 4 for å få ut fisk.

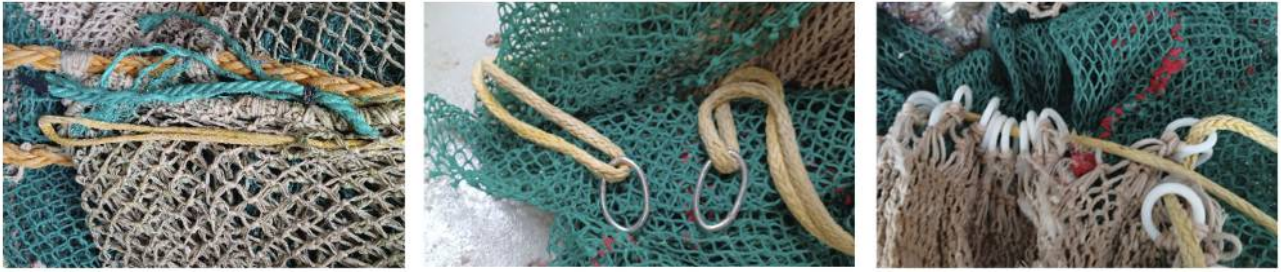
*Bilde 20. Stroppene som festes til leistau er begge intakt (venstre). Ringene er deformert (midten). P-ledd mellom stropper og ringer er slitt av (antatt bruddstyrke p-ledd 1000 – 1500 kg). Ringene som rundstroppen går gjennom er intakt (høyre).*

Fiskelåsen holdt det første halet og kanskje de to første, men P-leddet var for svakt. Dette antas å kunne fikses med sterkere P-ledd. Sterkere ring bør også vurderes. Det virker som det er behov for fiskelås, uten det hadde vi antakelig mistet en del fisk ut igjennom utslippsåpningene under innhiving når fangsten utvides på grunn av ekspandert luft i svømmeblære. Med denne låsen er sekken stengt i begge ender, som igjen kan føre til økt press på overknyttingen og øke belastning på utløserkroken. Det gjenstår å se om en skråstilt «seilås» hindrer utvasking av fisk.
