# FANGSTKONTROLL I KOLMULEFISKET

M/S Morten Einar, mars 2023

TOKTRAPPORT  
Nr.15 2023

Catch control in the blue whiting fishery

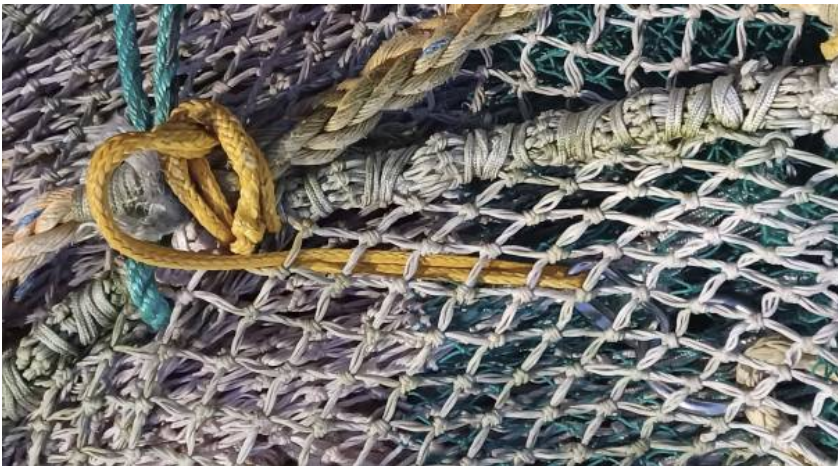
Bilde 4. Dyneema tau festet med p-ledd til stålring. Rundstroppen på fiskelåsen går gjennom stålringen.

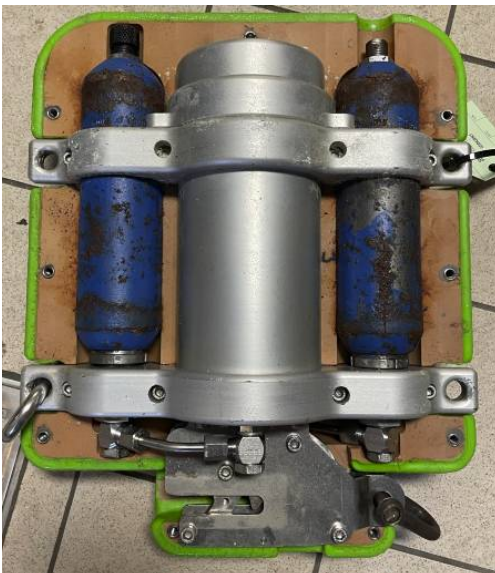
Bilde 5. Dekselet på den mekaniske utløseren måtte fjernes for å få inn sjakket (nederst til høyre på bildet).

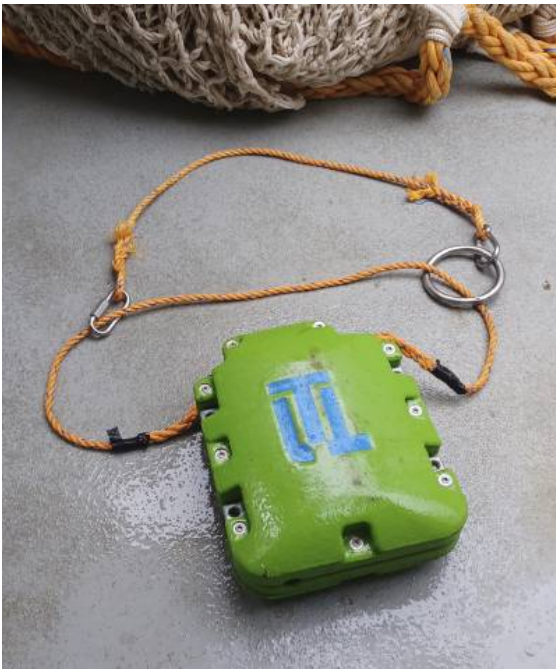
Bilde 7. Festemåter for mekanisk utløser.

Den mekaniske utløseren skal klare å holde og slippe 1500 kg. For å redusere belastning på kroken ble en løkke festet i festeøret bak på utløseren og sjaklet i utløserkrok. En stropp ble sjaklet i denne løkken, rundt sekken og i en stor ring på løkken. Denne ringen var stor nok for at kroken i utløseren kunne gå igjennom. Vi mistet to slike ringer før vi fant på å knyte en tynn sikkerhetstråd fra ring til utløser.

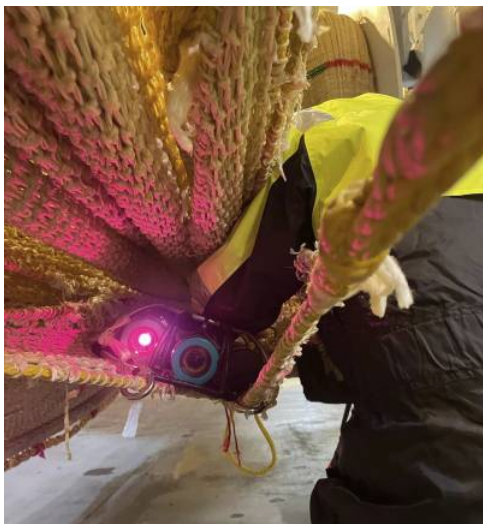
Bilde 11. Kamera montert inni fangstbegrensningsseksjonen, fremst på de store maskene i bunnpanelet.

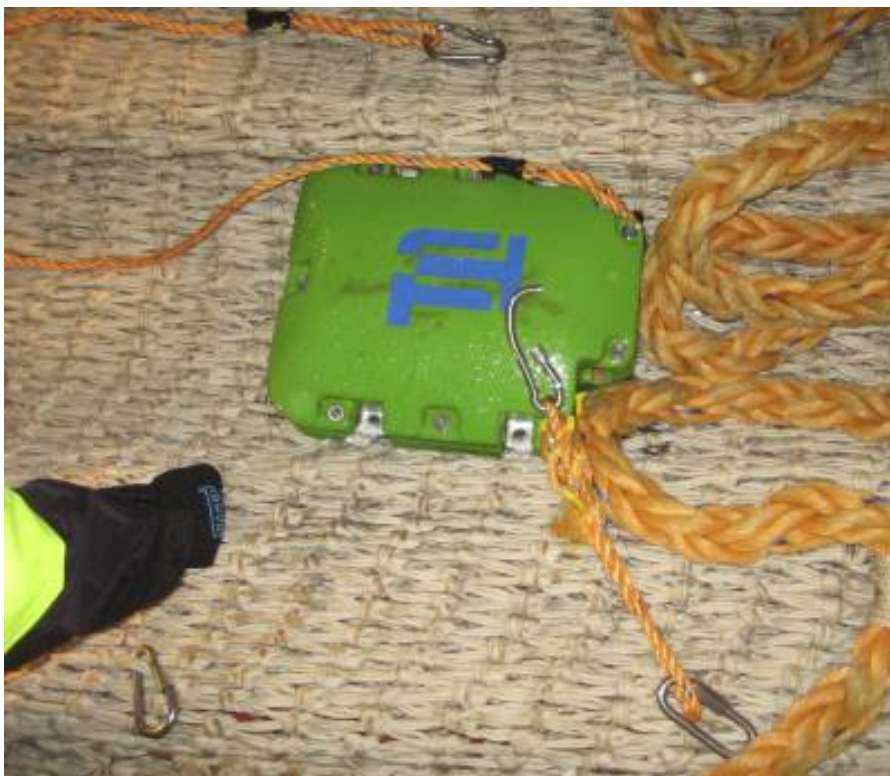
Bilde 15. Mekanisk utløser. Karabinkrok rettet opp etter første hal.

Karabinkrok på utløseren hadde rettet seg opp. Det viser seg at de har bruddstyrke på 730 kg, men det oppdaget vi ikke før senere. Etter første hal ville ikke utløserkroken låse seg, og den mekaniske utløseren kunne derfor ikke brukes igjen.

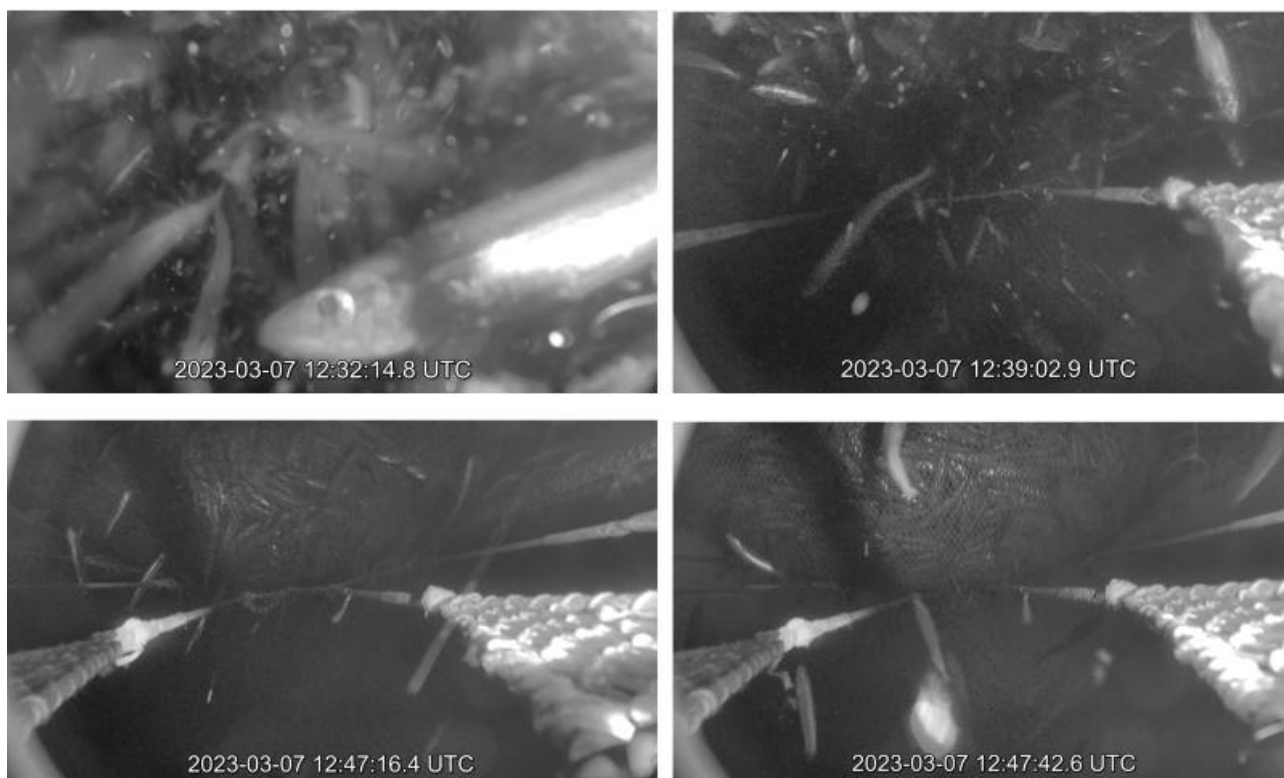
Bilde 16. Ca. 500 tonns hal, sekvenser i kronologisk rekkefølge; (1) fisk går ut etter at sekken er full, (2) Innhiving, (3) Fiskelås sperrer fisken inne i sekken, (4) Fiskelås kommer frem, antakeligvis i forbindelse med utvidet svømmeblære og sekkens ekspansjon.

DV kamera på utslippsåpning viser hele maskens lengde og vi ser godt til sidene. En del fisk går ut. Når vi kommer grunnere ser vi fiskelåsen blåse mot oss (nedover), ser ut som den fungerer etter hensikten. Glass på lys som sto ved utløserkamera ble knust, kan ikke se utløserdyp fra kamera. Vi ser fiskelås trekkes inn i sekken, estimert kl. 12:48:17, som er 96 m dyp. Oppstigningshastigheten på sekken er ca. 2,5 m/sek på 100 m, så kan ha vært inntil 10 m (4 sek) tidligere. Karabinkrok på utløseren røk da, før utløserkroken åpnet.

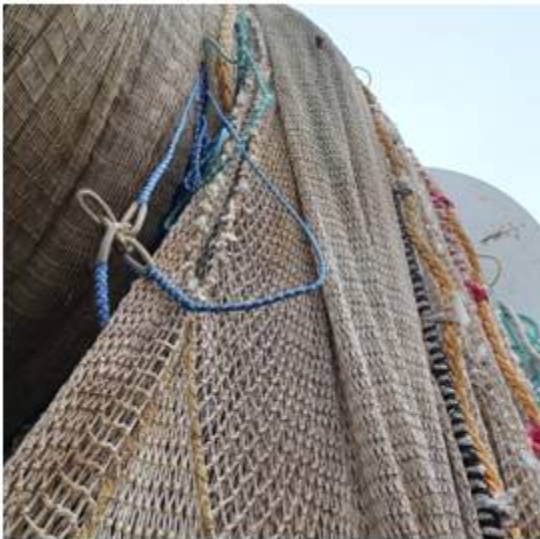
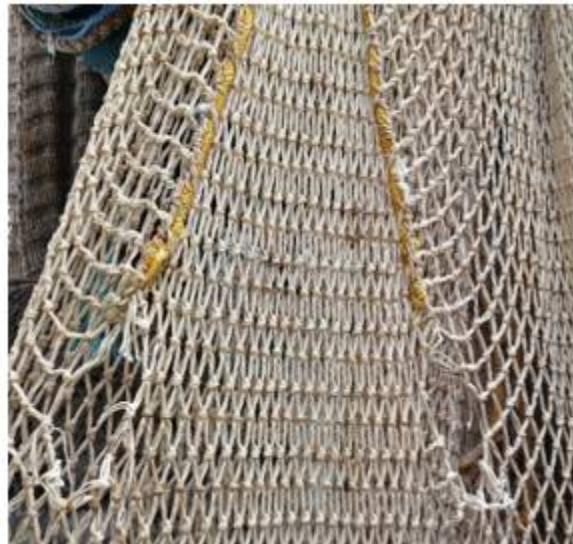
Bilde 19. Selve spaltene (topp og sider) og tauene rundt har holdt seg (bilde til venstre, men ved enden på V-ene på spissene slites hull. Det samme gjelder for alle de tre spaltene.

Etter siste hal ble fangstbegrensningsseksjonen inspisert. Hullene var i god forfatning, V-formete spisser foran og bak spalter river hull i notlinet. P-ledd fra Dyneema stroppe i leis til stålringer på rundstroppen på fiskelås er begge slitt av. Hull i notlinet på fiskelåsen som ble skåret etter hal 4 for å få ut fisk.

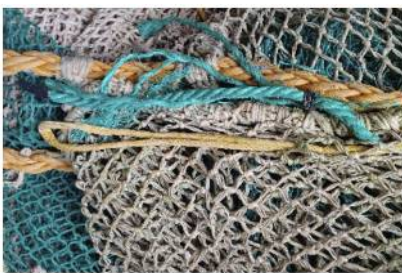
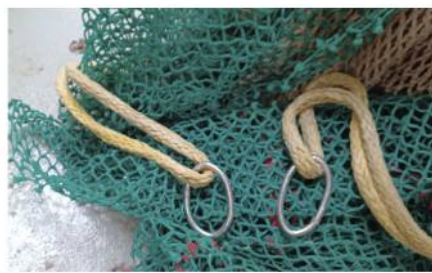
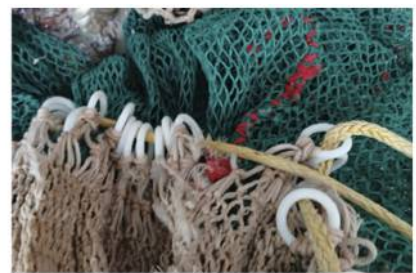
Bilde 20. Stroppene som festes til leistau er begge intakt (venstre). Ringene er deformert (midten). P-ledd mellom stropper og ringer er slitt av (antatt bruddstyrke p-ledd 1000 – 1500 kg). Ringene som rundstroppen går gjennom er intakt (høyre).

Fiskelåsen holdt det første halet og kanskje de to første, men P-leddet var for svakt. Dette antas å kunne fikses med sterkere P-ledd. Sterkere ring bør også vurderes. Det virker som det er behov for fiskelås, uten det hadde vi antakelig mistet en del fisk ut igjennom utslippsåpningene under innhiving når fangsten utvides på grunn av ekspandert luft i svømmeblære. Med denne låsen er sekken stengt i begge ender, som igjen kan føre til økt press på overknytingen og øke belastning på utløserkroken. Det gjenstår å se om en skråstilt «seilås» hindrer utvasking av fisk.
