# PILOT 2023 RENE VASSDRAG

## Etnevassdraget

Rapport fra havforskningen  
ISSN:1893-4536

2023-65

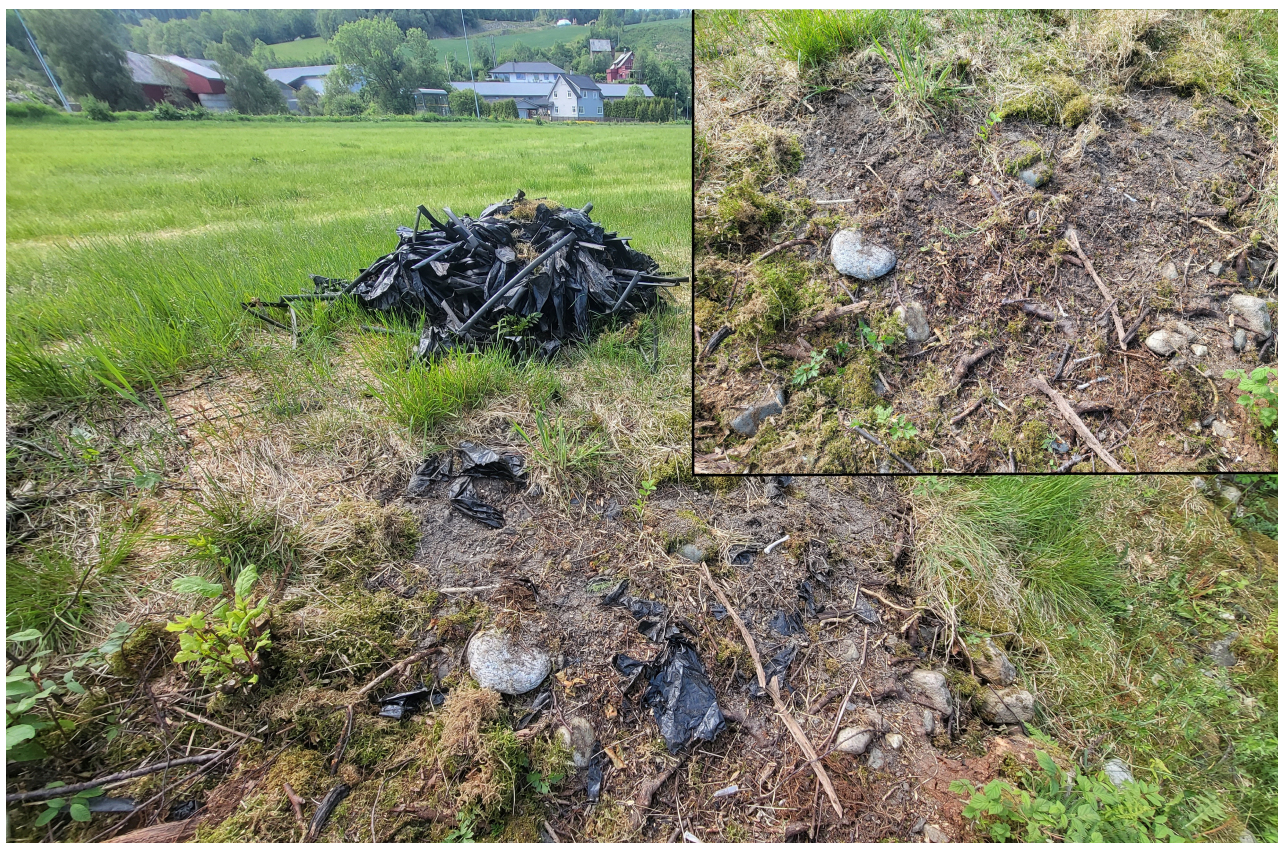
Det visuelle inntrykket langs med elven var at plastavfallet bestod i hovedsak av hvit elastisk plast eller svart elastisk plast, selv om dette kanskje ikke bidro så mye til den totale vekten av plastavfallet som ble ryddet. Plastavfallet ble gjerne funnet surret fast i vegetasjon langs med elvekanten, men også nede imellom steiner i elven. Den svarte elastiske platen ble som regel funnet i elvekanten i utkanten av åkere. Under ryddearbeidet ble vi fortalt av noen i lokalbefolkningen at denne svarte elastiske platen stammer fra et jordbær-prosjekt som ble gjennomført en gang på 1980-tallet. Bitene varierer i størrelse, fra store flak til små biter på 5X5cm, og vi finner dem oppigjennom nesten hele vassdraget. Flere steder ser det ut til at den svarte platen er pløyd ned i jorden, og at den fraktes til elvekanten med stein som ryddes fra åkrene.

*Figur 4 Svart elastisk plast som mulig stammer fra et jordbærprosjekt på 1980-tallet. Haugen var alt samlet da vi fant den. Bilde oppe til høyre viser området etter opprydding. Foto: Kaja Ch. Andersen-Fjeldheim*

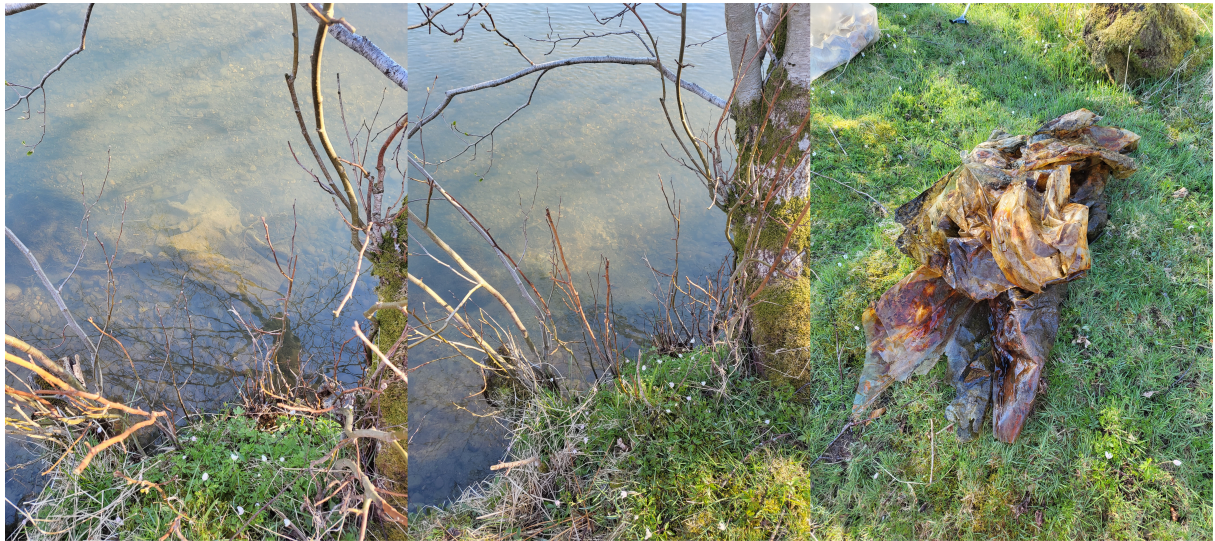
*Figur 5 Plast funnet ute i elven ved utløpet til fjorden. Det viste seg å være et stort flak med plast. Foto: Kaja Ch. Andersen-Fjeldheim*

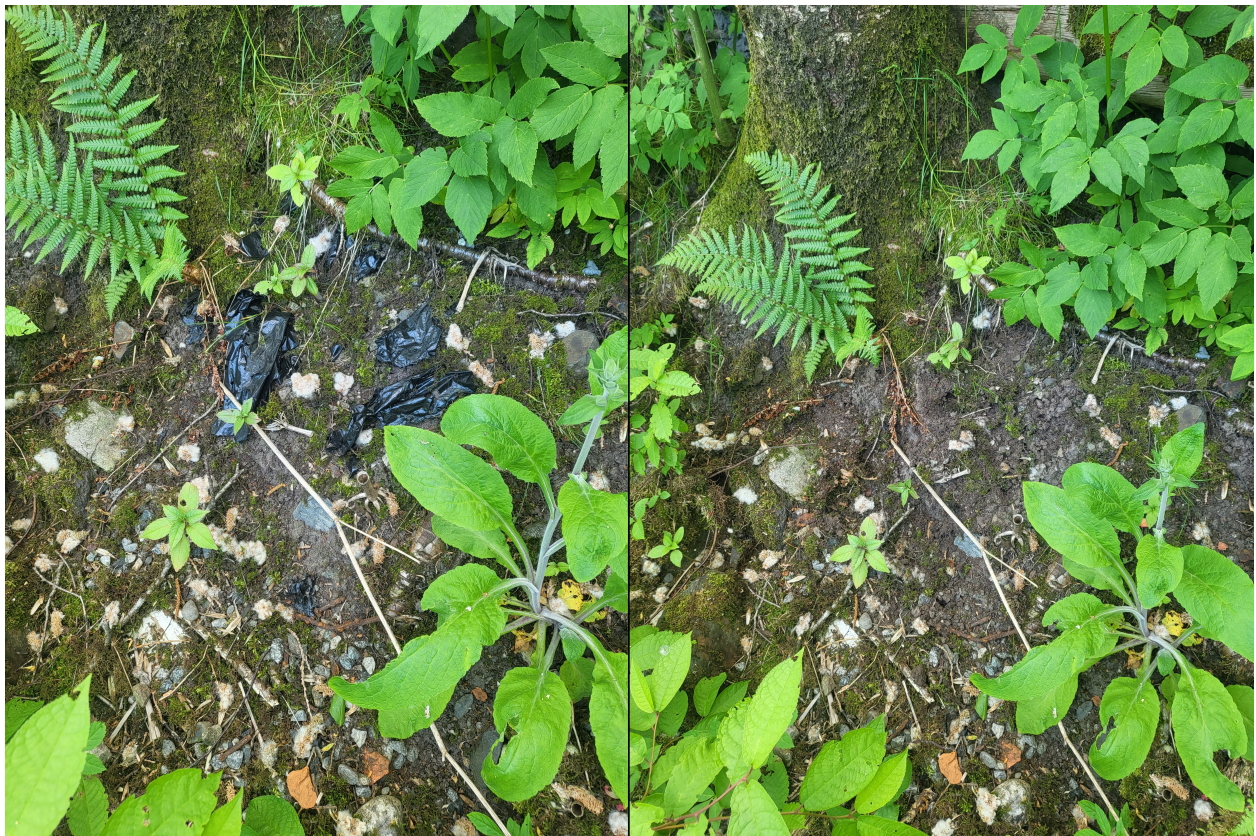
*Figur 6 Svart elastisk plast før og etter opprydning. Foto Kaja Ch. Andersen-Fjeldheim*

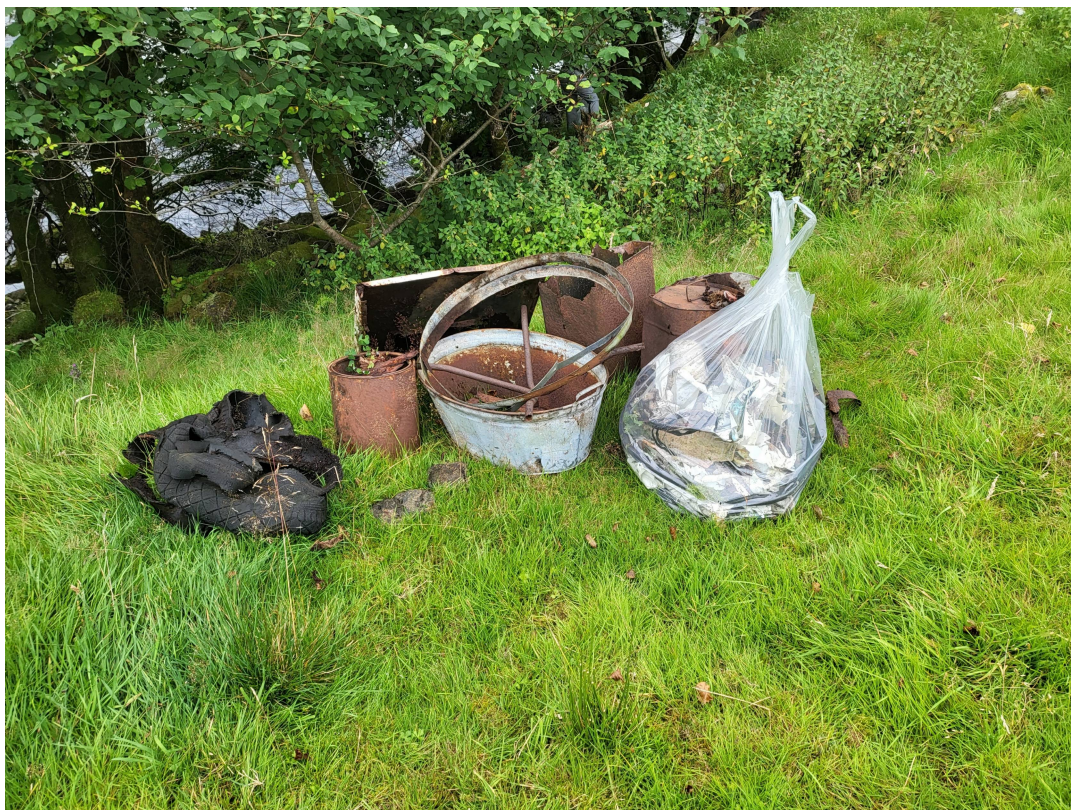
Restavfallet som ble ryddet bestod av diverse bygningsmaterialer, tekstiler, matemballasje ol. Glass og metall-avfallet ble gjerne funnet i nærheten av villfyllinger og bestod av blant annet gammel hermetikk, bøtter, gryter og andre delvis opprustedede deler som det ikke var mulig å identifisere.

*Figur 7 Samlet avfall fra en villfylling som ble delvis rydet.*

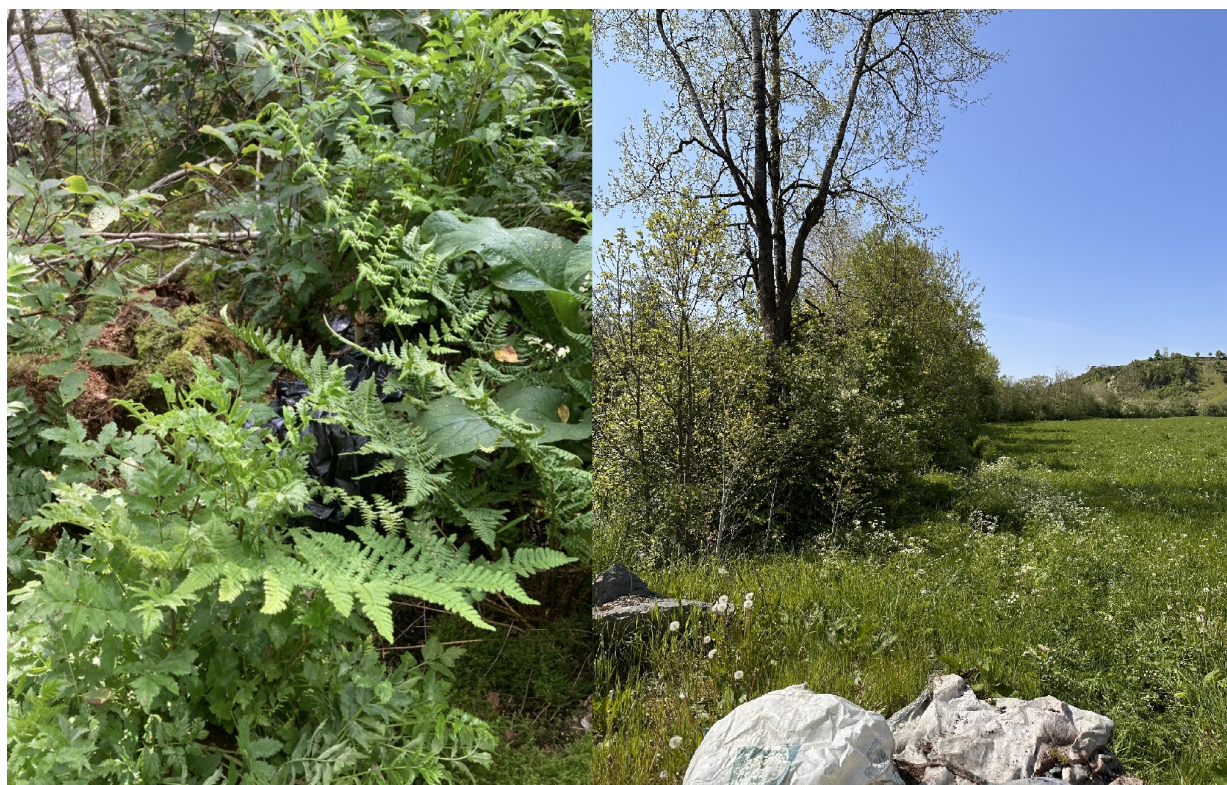
Det ble fort mye vegetasjon, mye planter og grønt som har gjort det veldig vanskelig å se avfallet. Punkt 8 i kriteriene sier at «Vegetasjon og fauna skal i minst mulig grad være påvirket negativt som følge av ryddingen.». Vi har forsøkt å ta hensyn til vegetasjonen, og unngå å tråkke ned store områder med planter og blomster. Dette har ført til at personell har følt usikkerhet på om de har sett eller fått med seg de minste bitene.

*Figur 9 Tett vegetasjon gjorde det utfordrende å se avfallet. Foto Nils Hoftun*

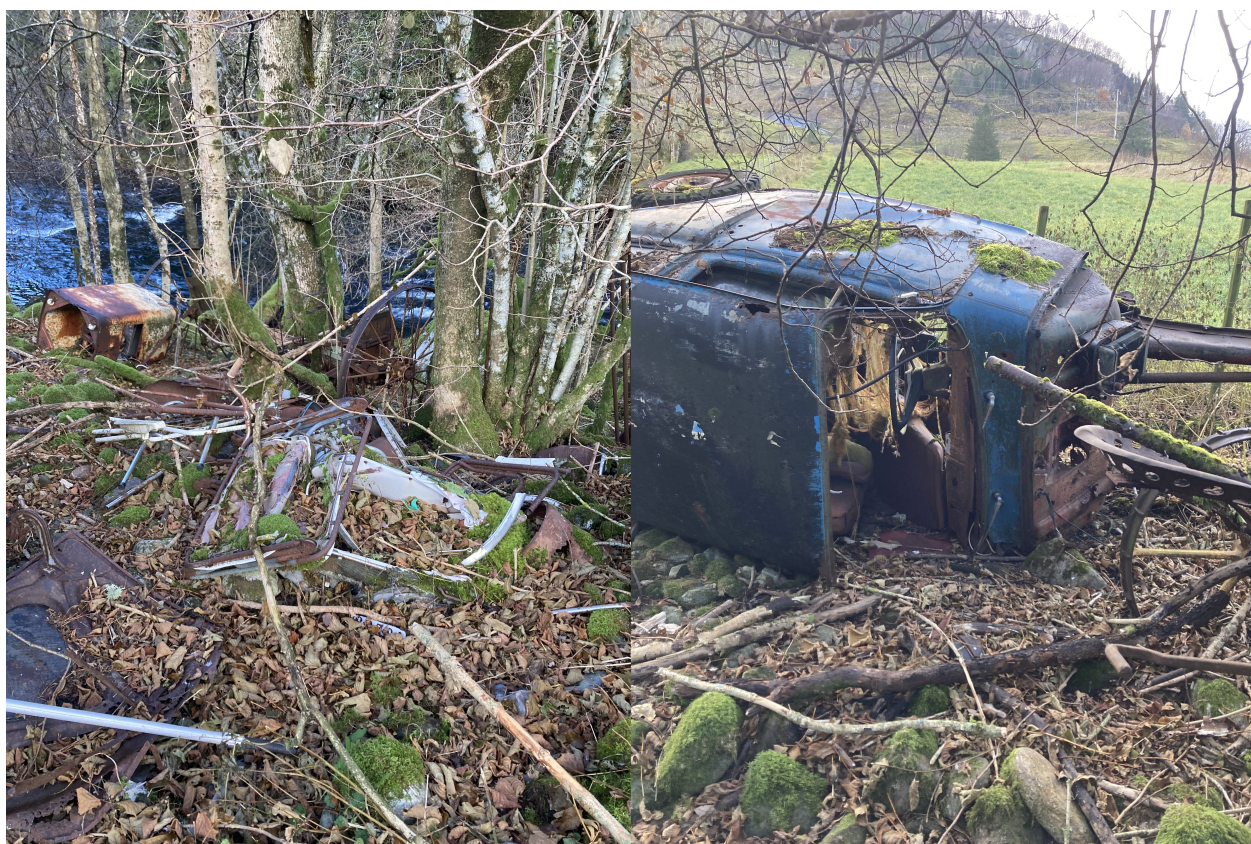
Etneelva bærer preg av at man tidligere har brukt elvekanten som dumpingplass, og at noen bruker den fortsatt. Det ligger mye gammelt jordbruksredskap langs med elven. Dette er hovedsakelig store tunge gjenstander av metall, som ikke det har latt seg gjøre å rydde i denne piloten. Noen fyllinger består av masse småbiter med glass og metall og andre med gammel plast som fragmenteres ved håndtering. Disse fyllingene er vanskelig å fjerne uten større inngrep.

Figur 10 Et eksempel på en større villfylling. Foto: Anette Aune

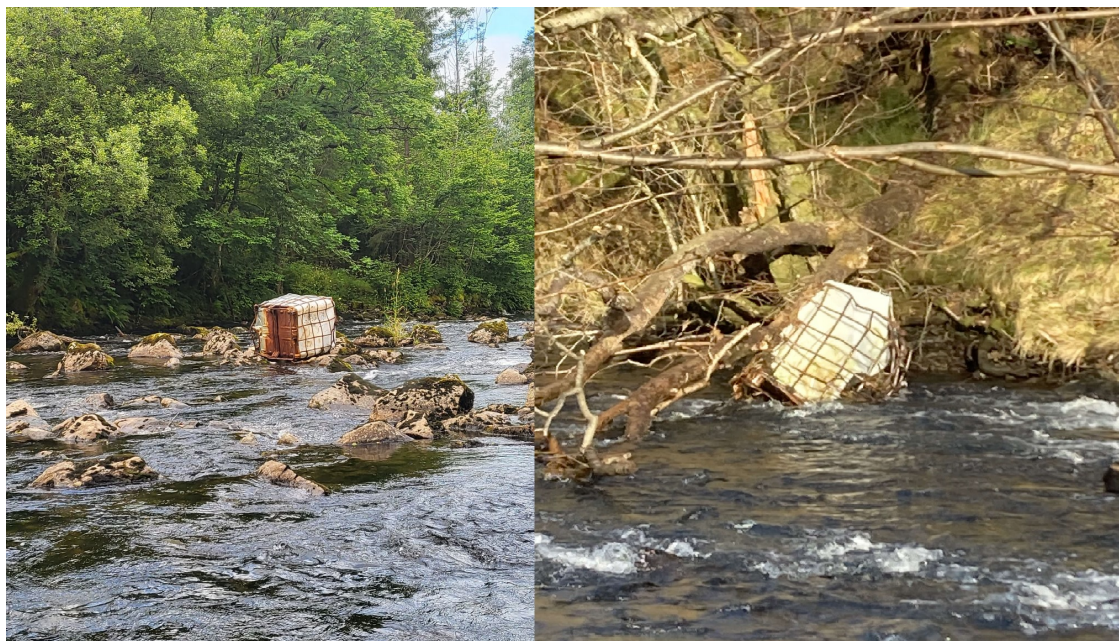
Siden vi ryddet over et lengre tidsrom fikk vi et innblikk i hvordan avfallet beveger seg nedover i vassdraget. 3 august fant vi en stor dunk som lå midt ute i elven som vi ikke hadde mulighet til å rydde. Den 6. november fant vi dunken igjen på en annen lokalitet. Dunken hadde i løpet av flommen i september flyttet seg 400m lengre ned i elven.

Figur 12 Bilde til venstre: Dunken første gang den ble oppdaget 3 august. Foto Kaja Ch. Andersen-Fjeldheim.  
Bilde til Høyre: Dunken andre gang den ble oppdaget 6 november. Foto Anette Aune.

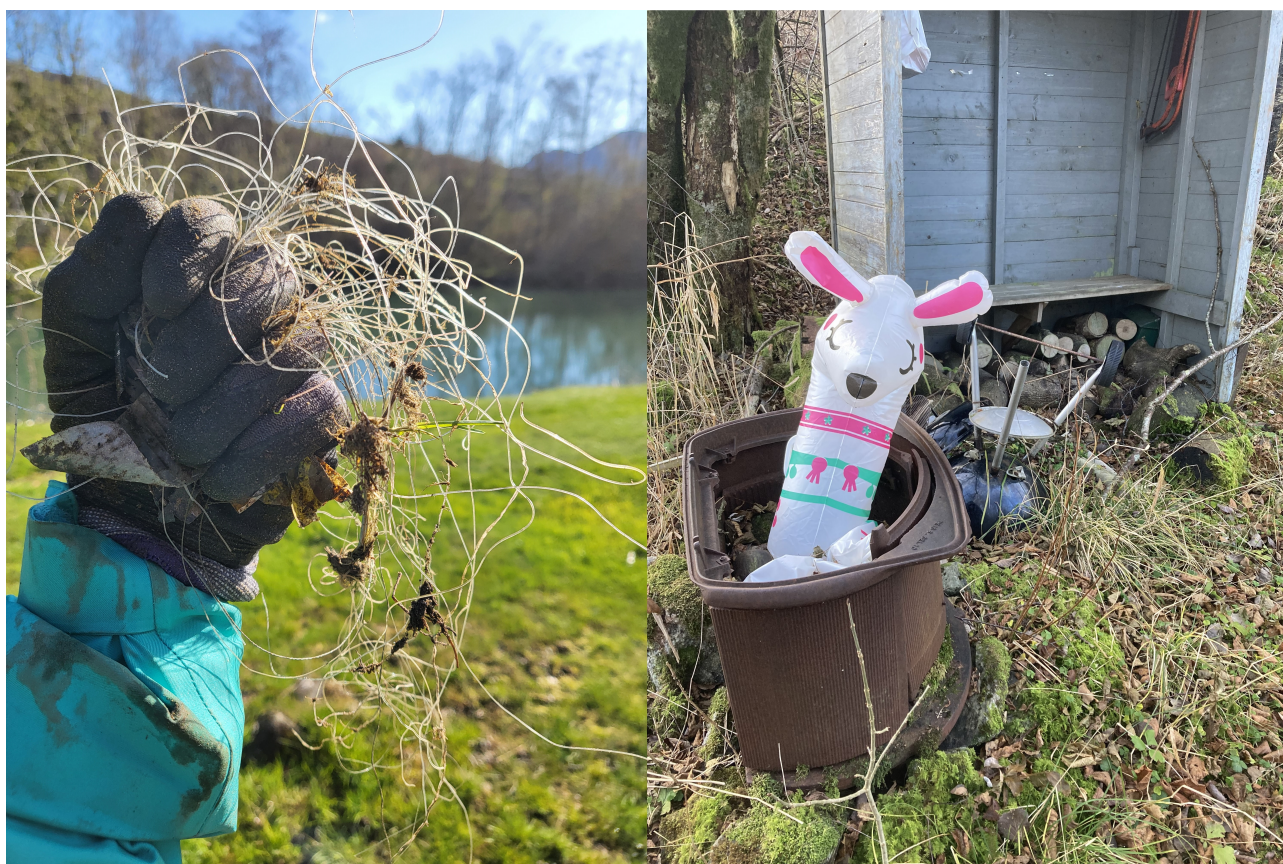
Laksefiske har en lang tradisjon i Etneelva og elven er for det meste godt tilrettelagt for fiske. Men vi har under ryddingen sett noen tilfeller av at denne tilretteleggingen blir dårlig vedlikeholdt. Flere av fiskeskurene begynner å bli gamle og forfalne og er i ferd med å bli til villfyllinger langs med elven. Vi ser også at flere av fiskeskurene har en tendens til å bli en plass hvor søppel hopper seg opp.

*Figur 14 Foto til venstre: Fiskesene samlet opp rundt et fiskeskur. Foto: Kaja Ch. Andersen-Fjeldheim  
Foto til høyre: en oppblåsbar badeleke som er satt igjen ved et fiskeskur.*

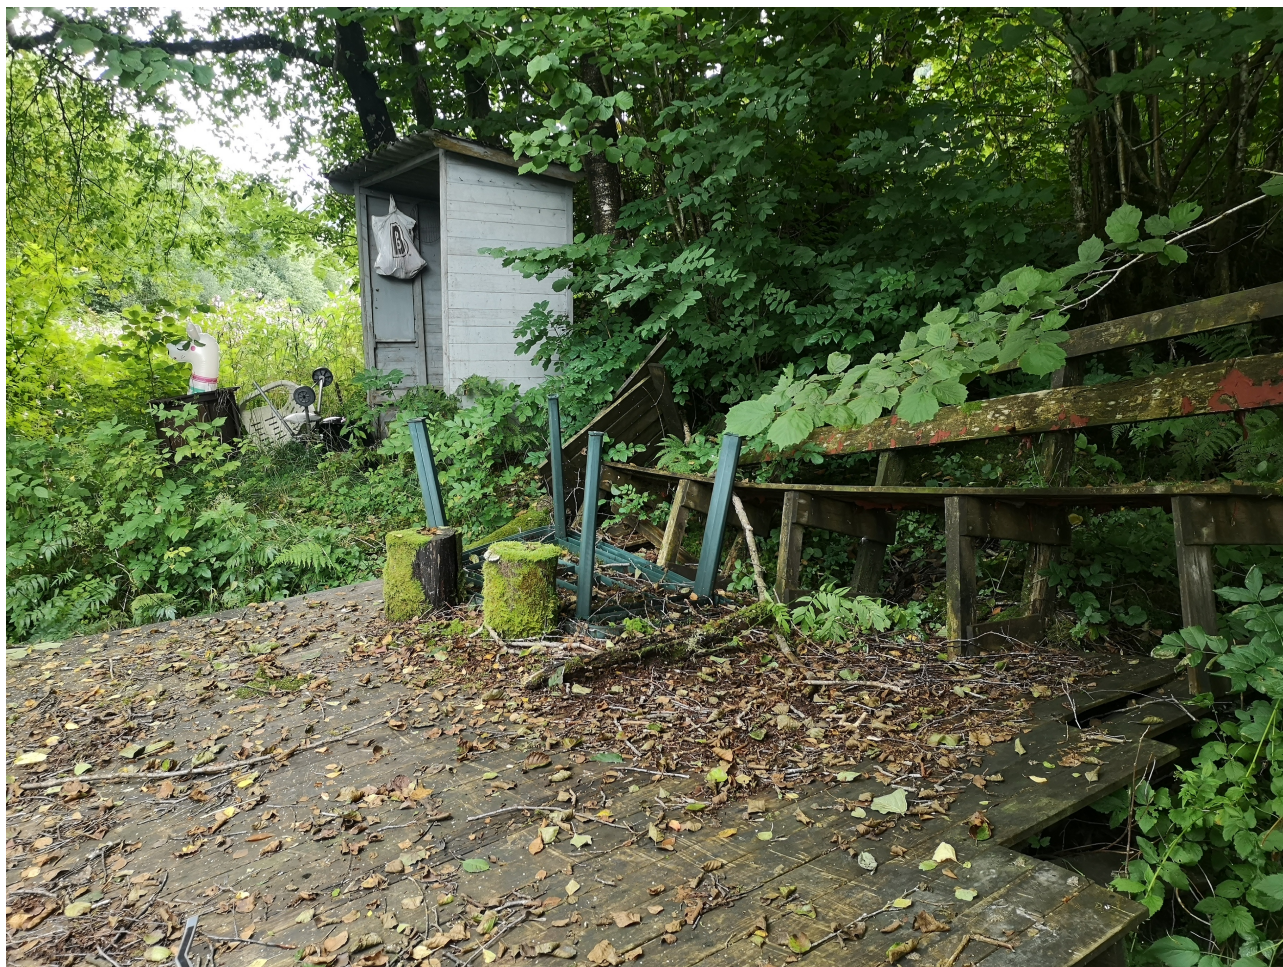
*Figur 15 Et eksempel på manglende vedlikehold rundt tilrettelagte fiskeplasser. Foto Nils Hoftun.*
